**COMMUNE
D'AUBERIVES-SUR-VARÈZE**

CARTE DES ALEAS NATURELS

Commune d'AUBERIVES-SUR-VARÈZE (Isère)

Rapport de présentation

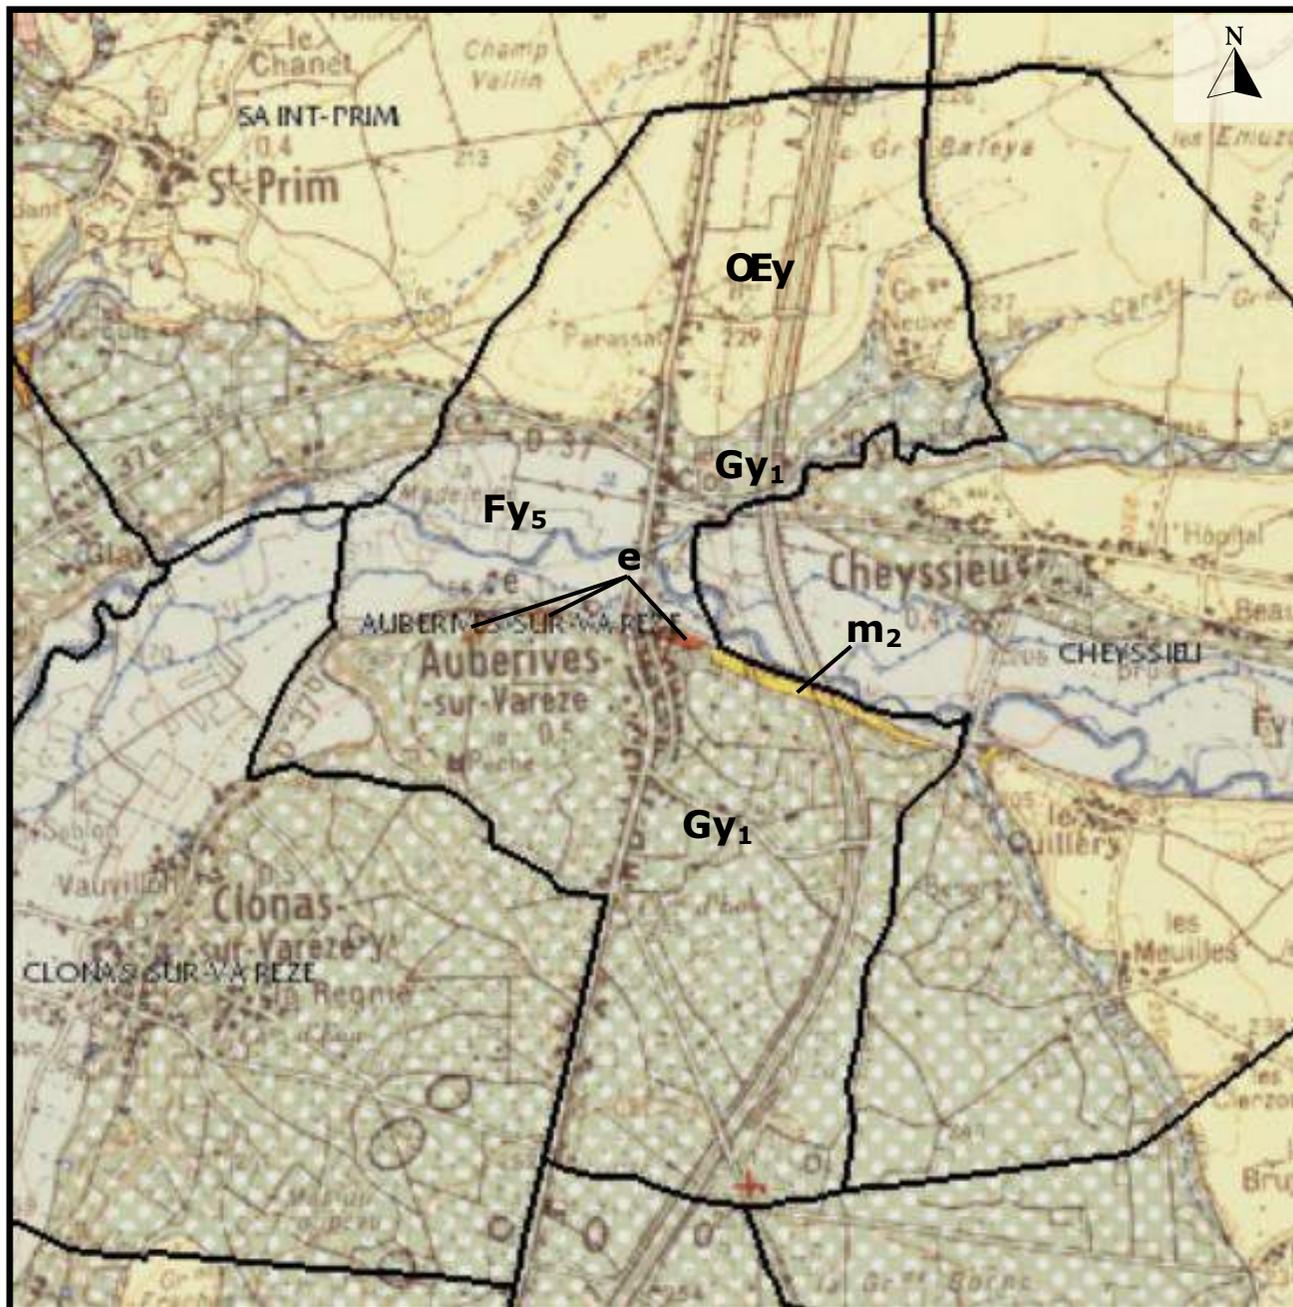
CARTE GEOLOGIQUE

Le substratum rocheux de la commune d'Auberives est constitué de molasse sableuse datant du miocène. Elle n'affleure que sur les coteaux raides dominant la Varèze. Ailleurs la roche est couverte de dépôts plus récents. Lors d'une des dernières glaciations en date, le glacier de Bièvre-Valloire s'étendait depuis les Alpes à travers la plaine et buttait contre le Pilat. Erodant les paysages sur son passage, il en déposait les débris ou moraines en bout de course. A mesure que le glacier reculait, les eaux de fontes agissaient sur l'aval. Elles remaniaient d'abord en surface et très diffusément les moraines puis leurs écoulements se concentraient et creusaient des talwegs puis des rivières. Les « terrasses » urbanisées de la commune (Grange Neuve, les Essarts, ...) sont constitués essentiellement de ces alluvions post-würmiennes remaniées par les fleuves.

Les alluvions anciennes forment aujourd'hui le lit majeur de la Varèze et du Suzon. Après le retrait total du glacier l'érosion se poursuit jusqu'à donner la morphologie actuelle qui ne cesse d'évoluer. On notera l'activité forte de la Varèze qui érode, dépose, et modifie son cours de façon très rapide.

Extrait de la carte géologique BRGM
Feuille de VIENNE originellement à l'échelle 1/50 000

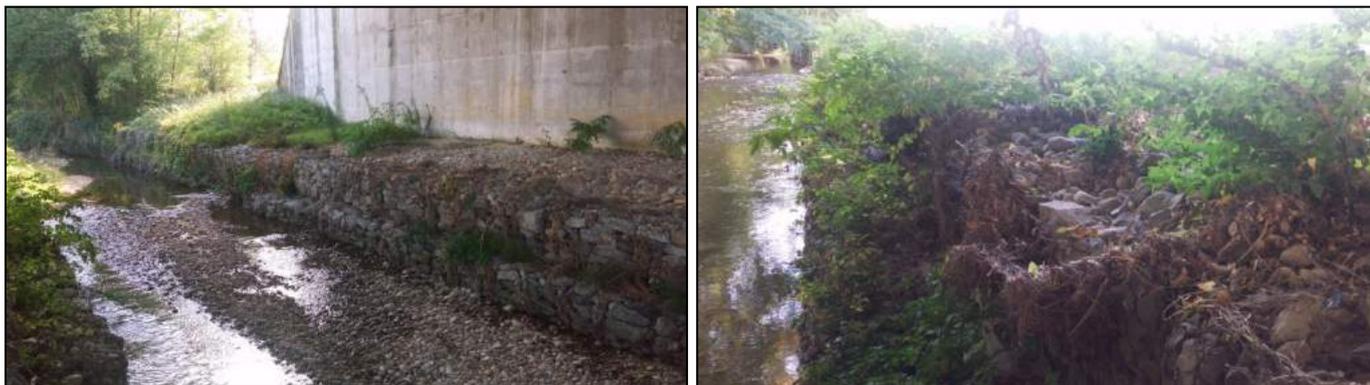
Le lit mineur apparaît très hétérogène en dimensions : entre 1 à 3/4 m de hauteur de berges et entre 8 à 30 mètres de large. Au niveau des portions les plus larges, la rivière possède une section d'écoulement d'environ 20 à 30 m² (cf. photo ci-dessous). Même dans ces tronçons plus conséquents de nombreuses surverses se produisent dès la crue annuelle (automne 2014, printemps 2015, ...). Les débits doivent alors y être supérieurs à 20-30 m³/s environ.

Large section d'écoulement du Suzon et indices de débordements et de désordres – Crue de juin 2015

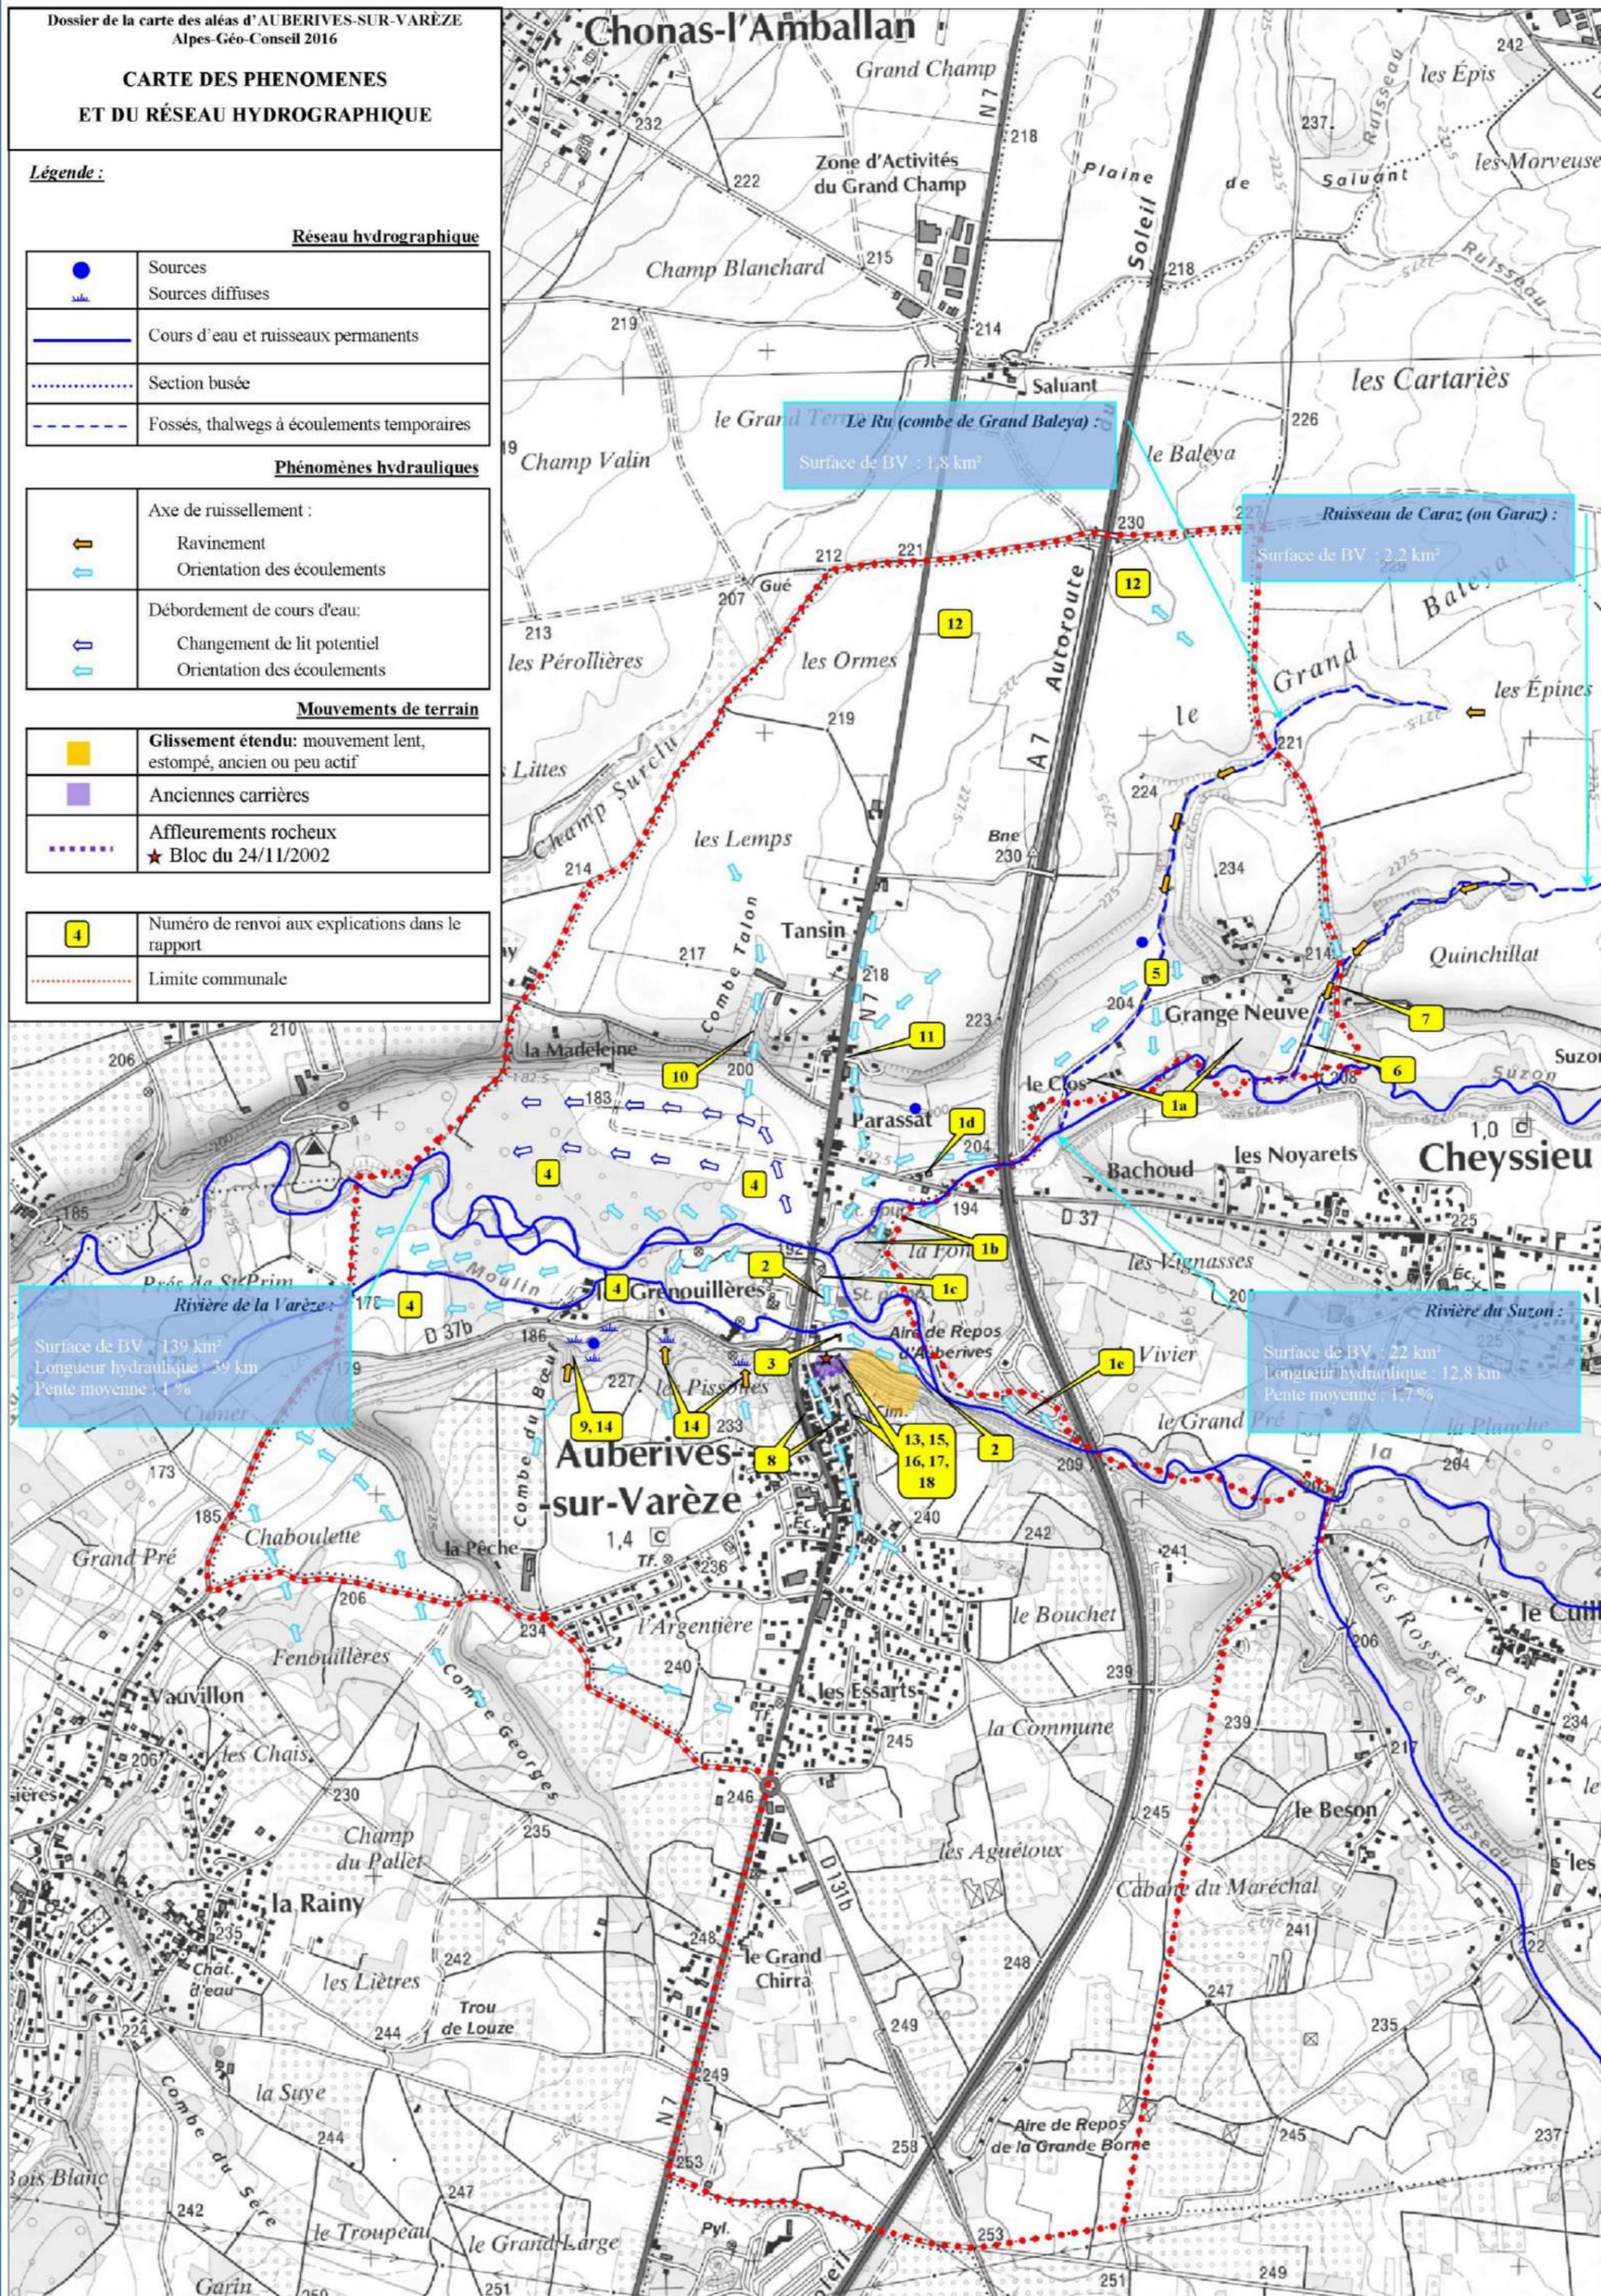
Glissement étendu: mouvement lent, estompé, ancien ou peu actif
	Anciennes carrières
	Affleurements rocheux
	★ Bloc du 24/11/2002
	Numéro de renvoi aux explications dans le rapport
	Limite communale

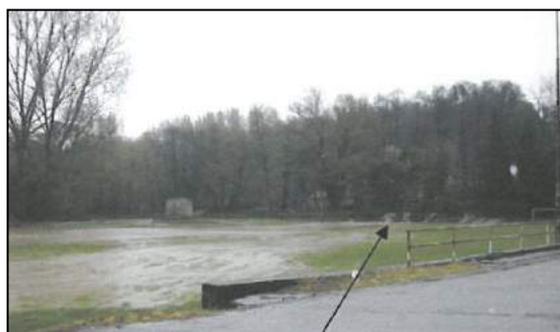
❖ La prise d'eau du Canal de la Varèze est le siège de nombreuses surverses rive gauche de la rivière lors des crues importantes (1993, 2000, 2002, 2005, 2014, ...). La Varèze et le canal ne font alors plus qu'un sur quelques dizaines de mètres. Les débits du canal sont donc fortement augmentés et quelques débordements sont capables de s'y produire, notamment au niveau du stade de football d'Auberives juste en amont de la RN7 comme ce fut le cas en avril 2005 (cf. photo ci-contre).

Surverse du Canal, avril 2005

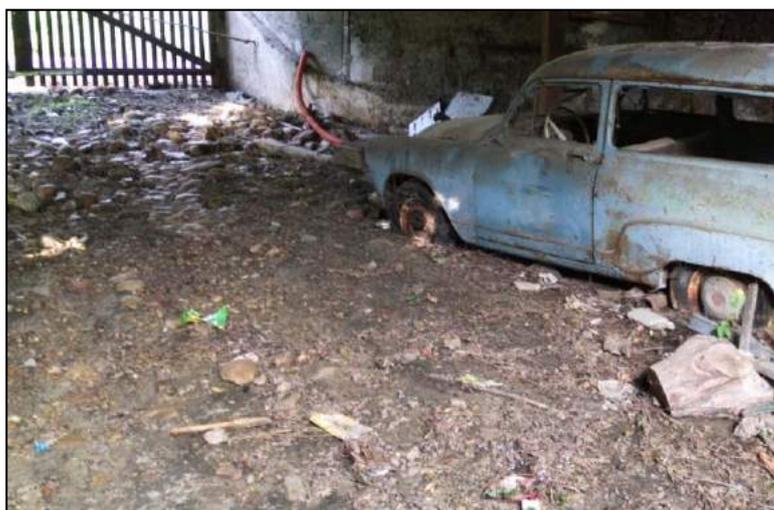
Cette route historique de traversée d'Auberives-sur-Varèze est implantée dans le fond d'un large talweg bien visible. D'après des témoignages il est fréquent que les eaux ruissèlent au niveau de la route impériale sans causer de désordres particuliers (dépassement des capacités d'évacuation des réseaux EP de la commune). Les ruissellements s'étalent ensuite en direction de la Varèze en inondant quelques parcelles en rive droite en amont du stade de football (cf. photo ci-contre).

Traces de ruissellement et engrèvement dans une grange

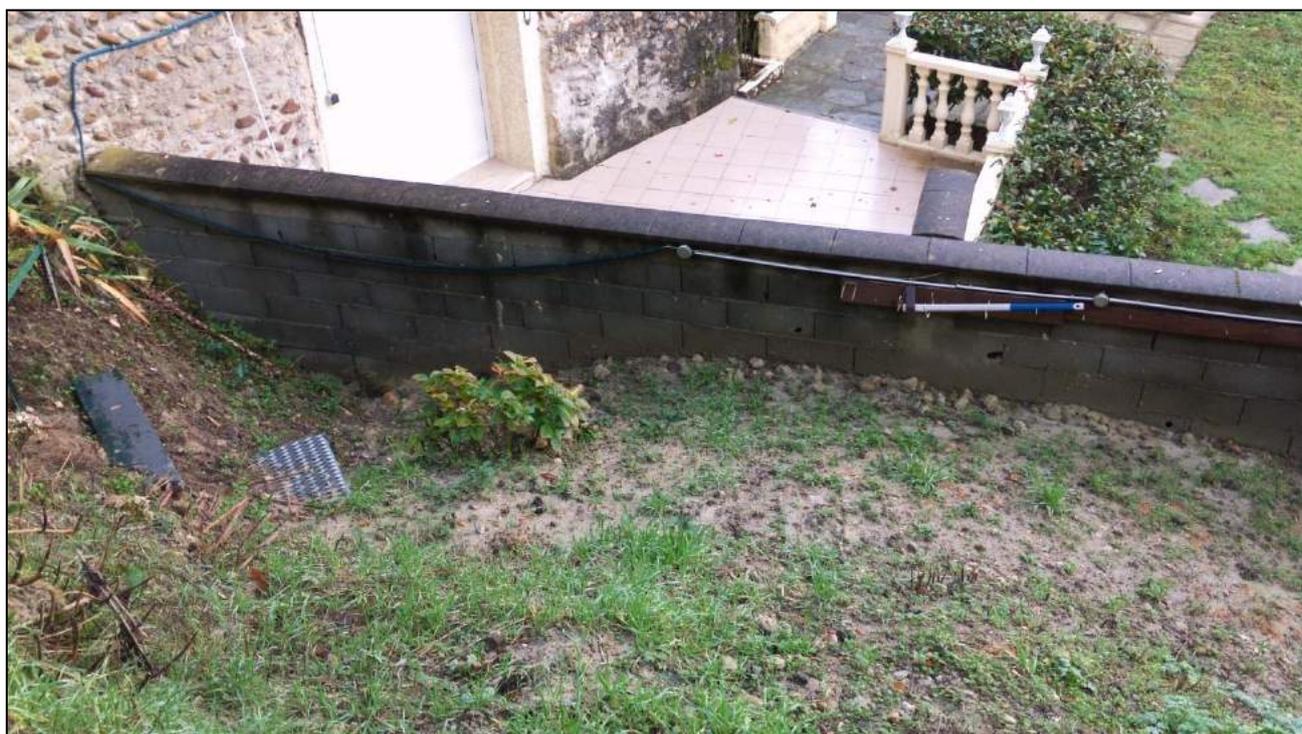
Date	Observations	Sources
Régulièrement [13]	Glissement régressif au sein de la rive gauche de la Varèze entre l'autoroute et la Route Nationale n°7 (niches d'arrachement, bourrelets de dépôts, ...). Présence ponctuelle de falaises d'érosion avec glissement de la couche fluvio-glaciaire sus-jacente.	Alpes Géo Conseil
Annuellement [14]	Mouvements lents des terrains fluvio-glaciaires gorgés d'eau lors des crues importantes au niveau de la combe du Bœuf et de ses 2 voisines à l'Est. Nombreuses niches d'arrachement et bourrelets de dépôts des paquets glissés présents dans les combes.	Alpes Géo Conseil
Année 2014 [15]	Glissement de terrains fluvio-glaciaires dégénéralant en coulée boueuse juste en amont d'une propriété en rive gauche de la Varèze au débouché de la Route Impériale. La masse gorgée d'eau est venu s'arrêter sur le mur béton armé renforcé suite à une chute de bloc en novembre 2002 (cf. photo ci-dessous).	Alpes Géo Conseil

Bourrelet de dépôt d'une coulée de boue et de galets – Ancienne carrière de kaolin, 2014

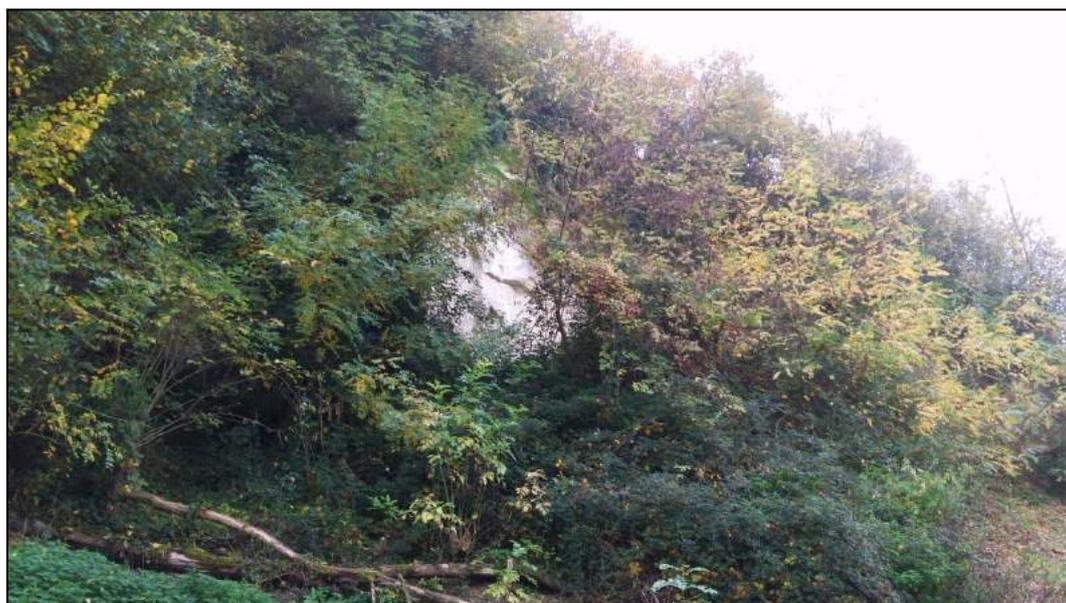
Il s'agit d'une petite falaise de l'Éocène liée à l'exploitation historique du kaolin (cf. photo ci-dessous). Sa hauteur ne dépasse pas les 10m environ. Une formation morainique constituée d'argile sableuse à galets décimétriques et de quelques blocs remarquables (max métriques) recouvre ces falaises. Son épaisseur varie entre 2 et 6 mètres et elle est pentée entre 40 et 75°. Elle est localement ravinée et forme de petit surplomb sous les racines des arbres. En novembre 2002, un de ces blocs remarquables, dont le volume a été évalué à 300l, est tombé dans le jardin d'une propriété. Il est probable que cela se reproduise.

Trois anciennes galeries auraient été creusées au sein de ces sables blancs kaoliniques. Leurs longueurs seraient comprises entre 8 et 30m. D'après l'étude SAGE et notre reconnaissance rapide de l'une d'entre elle, elles ne semblent pas présenter de risques d'effondrement ni favoriser les chutes de blocs.

Escarpement rocheux de kaolin particulièrement encombré par la végétation

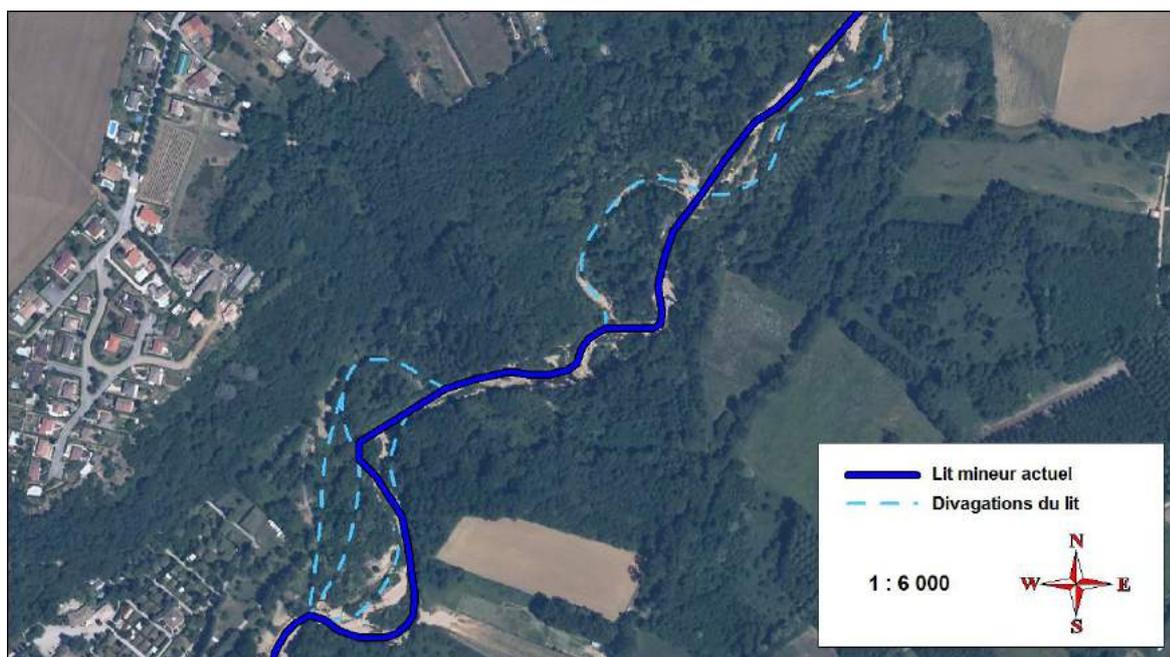
Cet aléa C3 concerne avant tout le lit mineur de la Varèze et du Suzon, intégrant la ripisylve qui croit actuellement sur les rives. La largeur est variable en fonction de la topographie, mais au regard de la capacité exceptionnelle de divagation du lit, il a été décidé que cette largeur ne serait **jamais inférieure à 2 x 35 m par rapport à l'axe central de la rivière actuelle pour la Varèze, et 2 x 20 m pour le Suzon** (respectivement 2x25m et 2x15m depuis le sommet des berges). Elle couvre le risque d'accentuation des méandres au niveau de points particulièrement sensibles (cf. croquis ci-dessous), les risques de changement de lit et les zones de débordements où le courant peut être suffisamment violent pour charrier des troncs. **La cartographie de l'aléa a été reprise de l'étude GEO+ 2006, s'appuyant sur une modélisation hauteur/vitesse recalée sur des données historiques. Les modifications apportées suite au recueil des archives et à l'analyse terrain ont quasi systématiquement abouti à une augmentation de l'aléa (cf. 2.1.3 Études existantes) excepté le cas d'un remblai massif.**

Exemple de divagations potentielles du lit de la Varèze, St-Clair-du-Rhône

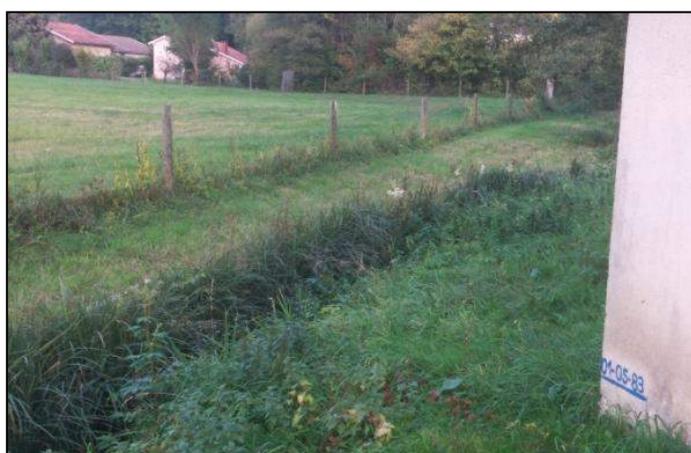
Plus haute cote de crue connue de la Varèze – Hameau des Grenouillères – 01/05/1983

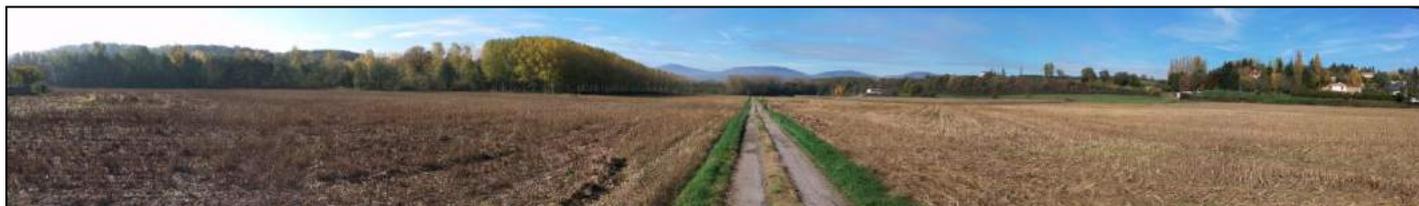
- ❖ **La Varèze** : la modélisation réalisée par GEOPLUS en 2002 et ajustée avec des éléments historiques en 2006 a été traduite en différents niveaux d'aléa (faible, moyen, fort) correspondant aux grilles de l'état (cf. P.27). Le zonage a donc été repris et les limites artificiellement anguleuses ajustées ponctuellement et adaptées à un écoulement plus « naturel » et réaliste des crues. La bande de forte intensité intègre les chenaux historiques tels qu'ils apparaissent sur les cadastres successifs depuis le XIX^{ème} siècle. Sont également intégrées les zones de débordement possédant des caractéristiques (vitesses, hauteurs) de fortes intensités au terme de la grille de caractérisation de l'aléa. **Il est cependant nécessaire de noter que la prospection terrain a mis en évidence un phénomène localement supérieur aux niveaux d'aléas indiqués par GEO+ au niveau de certains débordements, notamment vis-à-vis des hauteurs/vitesses en rive droite de la Varèze sur l'ensemble de la plaine de la Madeleine (cf. photo ci-dessous).**

Grande plaine de la Madeleine avec traces d'anciennes divagations et paléo-lit

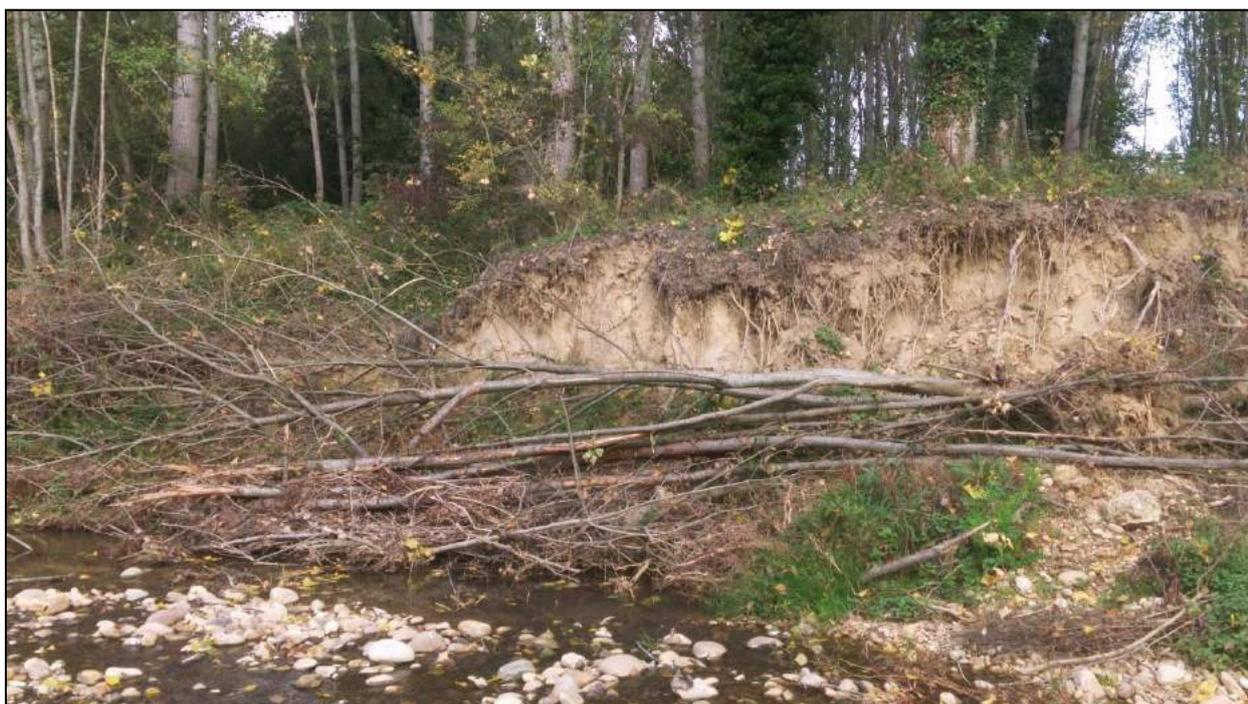
L'événement centennal de référence correspond à une crue courte ou longue (précipitations sur longue durée en 1983), possédant un débit supérieur à 32 m³/s (Alp'Géorisques 1994) et caractérisée par de multiples débordements sur l'ensemble du lit majeur, des transports d'arbres et de galets et des érosions et/ou engravements des terrains (cf. photo ci-après).

Exemple de transport de flottants, d'incision et d'engravement du lit du Suzon

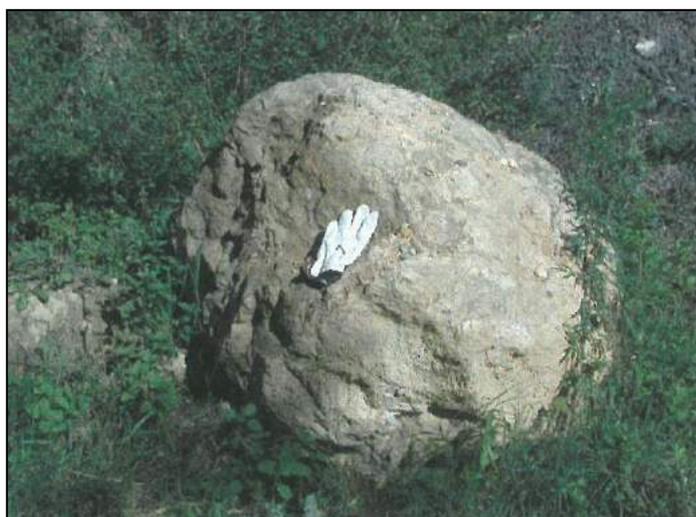
Il concerne toutes les trajectoires potentielles pour des chutes de blocs se produisant depuis l'escarpement rocheux issus des anciennes carrières d'exploitation de kaolin au Nord du cimetière jusqu'à la zone d'arrêt maximale pouvant être atteinte par les blocs.

Bloc morainique de 0,3m³ tombé dans une propriété au pied de l'ancienne carrière de kaolin – Nov. 2002
